Noves aportacions de l'arqueologia a la història de les Drassanes Reials de Barcelona

Daria Calpena i Marcos
Arqueòloga

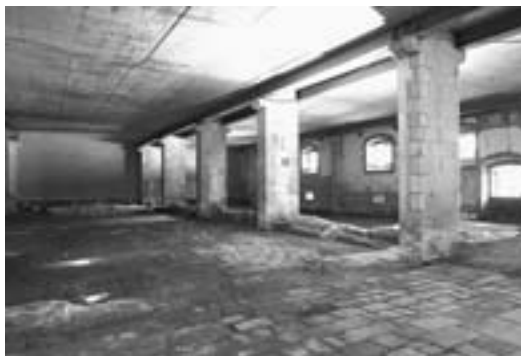
El nivell del paviment original i la prolongació de l'Escala Noble atorguen a l'edifici més alçada i més grandiositat.

La intervenció arqueològica en aquesta sala, que inicialment es limitava a dues rases, es va ampliar a causa de la localització, a 1,60 metres per sota de l'enllosat modern existent, d'un nivell d'ús que presumiblement corresponia a l'original del palau. Aquest fet es va confirmar amb l'excavació dels vuit trams orientals de les naus, que va permetre documentar dos paviments, un de lloses de pedra i un de maons i observar tres esglaons més de l'escala.
